2.1. LA FORTERESSE DE MIMET

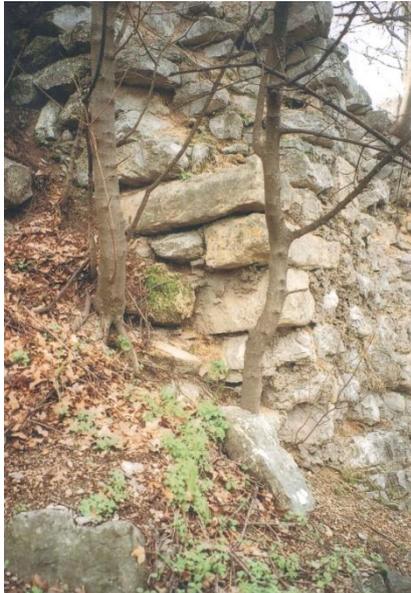
Une photographie montre le début de la naissance d'un arc en plein cintre roman construit dans l'épaisseur de la muraille d'enceinte. Il prend racine contre le mur sud-ouest du donjon avec, sur la même photographie, l'existence d'un escalier montant vers le chemin de ronde, toujours côté sud-ouest.

Il s'agit d'un vestige, aujourd'hui disparu lors de la construction de la véranda Portigliati, d'une partie de l'entrée principale au château de Mimet.

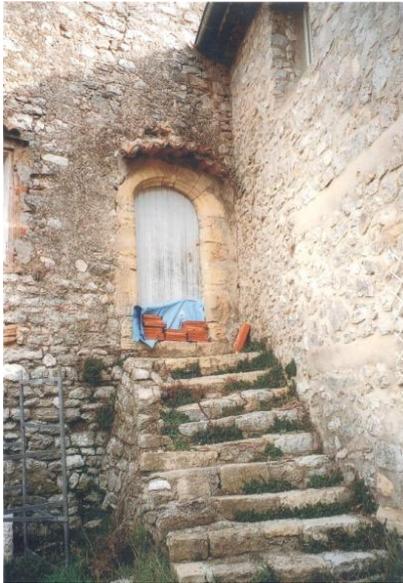
La famille Perrier acheta cette partie du château vers 1931 ou 32 : elle reconstruira cette portion de muraille en bâtissant l'escalier d'accès actuel toujours en place. En même temps, elle comblera avec de la terre, des pierres et autres, la cour pour en faire un jardin. Ce faisant, elle y enterrera les ruines d'un bâtiment dont le tracé se retrouve sur le cadastre de 1932. La troisième brèche sera remplacée au XVIII^e siècle par un mur de soutènement : pour la maison qui fut édiflée, en haut.

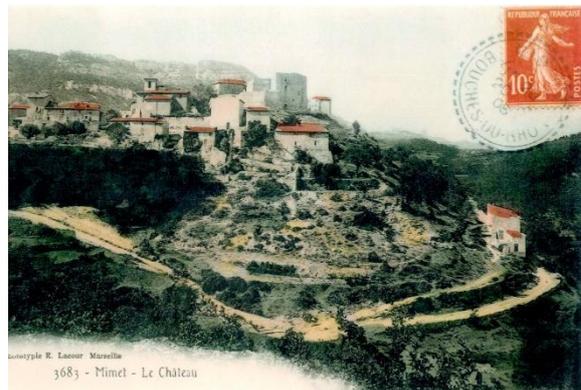
Une carte postale datée de 1905 montre qu'il ne demeure que des hauts murs de façade du château XV^e. En juin 1909, c'est le tremblement de terre de Rognes : toute cette partie s'écroule dans la rue Mistral. Sauf un morceau du mur ouest.

La municipalité de l'époque, en 1909, ne sachant quoi faire de ces gravats, édifia un petit mur à l'avant de la niche pour y entasser derrière, ces monceaux de pierres et de débris. Elle fit sans doute, peut-être, bâtir aussi un dépôt à ordures ménagères. À son tour, cette construction faible, mal entretenue, tomba en ruines. En même temps, la quantité de gravats provenant de l'effondrement fut si volumineuse qu'il fallut les utiliser. Ils servirent de soubassement à la route goudronnée du Barri : un muret de soutènement, épandre ces débris et les recouvrir de goudron. Preuve en est, les deux morceaux de tuiles plates gallo-romaines découverts, l'un devant l'ancien établissement des "bains-douches", sous le revêtement, en 2013, durant les travaux de rénovation de la distribution de l'eau. Le second retiré en décembre 2015, pendant le dégagement du rempart, au-dessus de l'ancien dépôt d'ordures.
