2.2 UNE MEURTRIÈRE

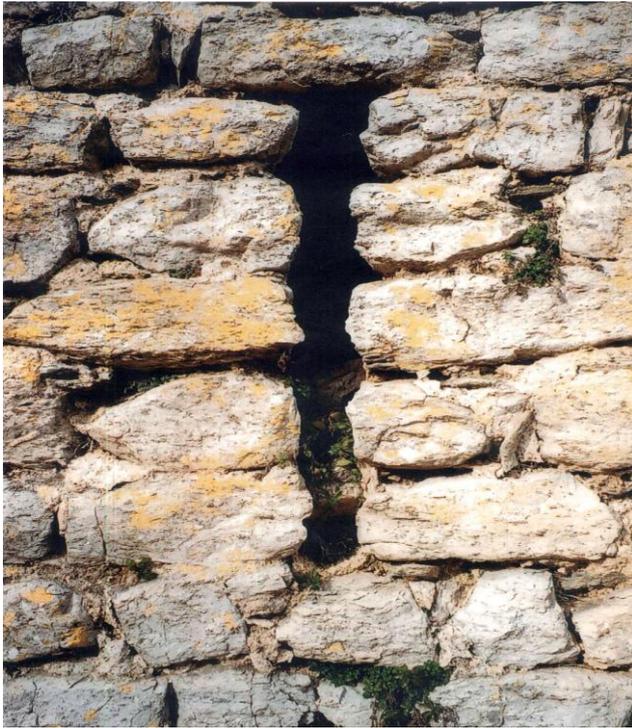
Sur les remparts, il en subsiste quatre. Ce sont, en fait, des postes de combat pour un archer. Elles sont creusées dans l'épaisseur du mur qui fait 1,60 à 1,80 mètre. La meurtrière n'apparaît à l'extérieur que comme une fente de quelques centimètres de large sur 0,50 mètre de hauteur. Au dedans, comme il ne faut pas affaiblir la muraille, l'ouverture part en biseau vers l'intérieur puis s'évase pour donner de l'aisance au combattant. Au-dessus de lui, un premier bloc plat vers le haut, bloqué par un second qui supporte le poids du rempart et assure sa cohérence.

Aujourd'hui, les meurtrières, celles face à l'église, sont à moitié comblées : en 1932, les Perrier rehaussèrent le niveau de la cour du logis seigneurial. Ce faisant, ils recouvrirent un bâtiment en ruine et remontèrent la surface de 3 à 4 mètres. Pierres, gravats divers, débris de poterie constituèrent la masse avec de la terre arable. Les meurtrières furent bouchées en partie et on distingue encore le cône formé qui laisse un vide. Les maçons qui lavaient leurs outils l'ont fossilisé d'une mince couche de ciment où sont engluées quelques pierres.
